PLANO  
DIRETOR DE  
CONTROLE DE  
EROSÃO  
RURAL

**PLANO DIRETOR DE CONTROLE DE EROSÃO RURAL DA  
ESTÂNCIA TURÍSTICA DE SALTO - SP**

**Prefeitura da Estância Turística de Salto**

**Hiper Ambiental EIRELI EPP**

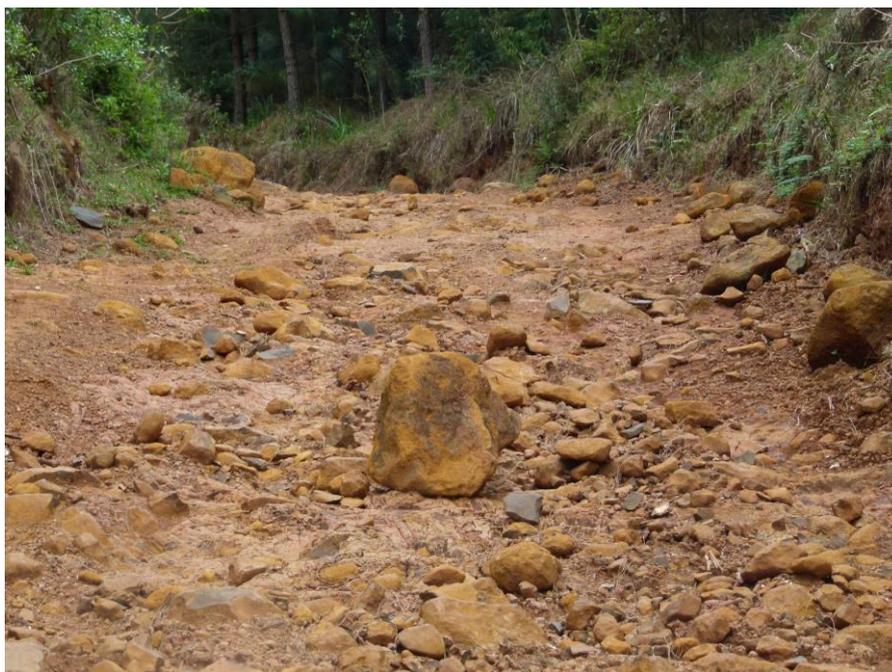
O afloramento de rocha em estradas rurais é um ponto crítico geralmente encontrado em regiões de relevo acidentado, o mesmo tende a dificultar a passagem de veículos com suspensão baixa como carros de passeio e pode também dificultar a tração do veículo com o solo. Quando encontrado em baixa intensidade não tende a demonstrar muitas dificuldades, porém em estradas que apresentam grandes faixas de afloramento, a passagem pode ser inviabilizada. A seguir pode ser visualizado na Figura 6 um exemplo de afloramento de rocha em via rural.

Figura 6 - Ponto crítico severo de afloramento de rocha.

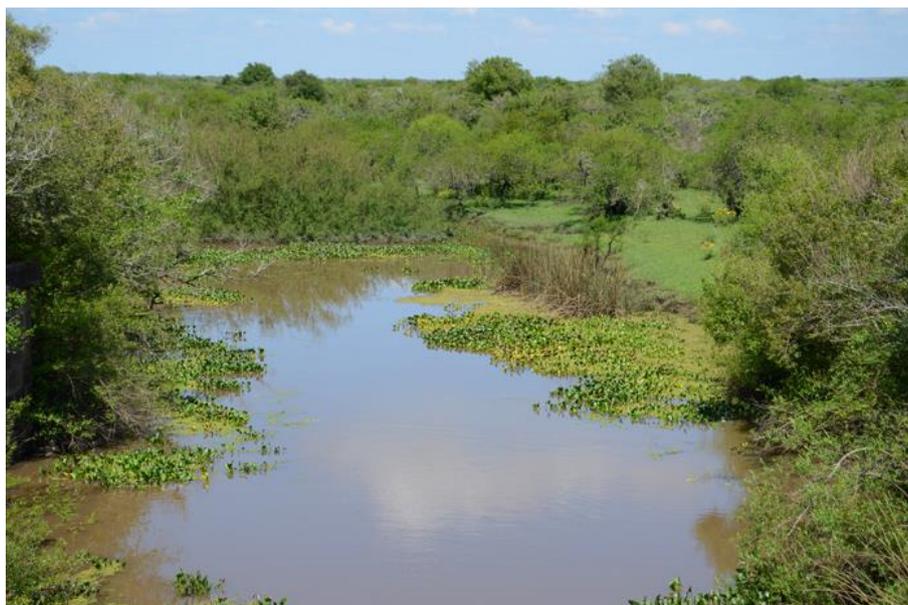
Durante anos uma estrada recebe manutenção de uma motoniveladora, que acaba por retirar uma camada de solo a cada passada, ao longo do tempo a estrada rural pode ter seu leito carroçável rebaixado vários metros, chegando então ao ponto de afloramento do lençol freático, que acaba por manter o solo úmido ou criar focos de empoçamento de água severos. Estas condições podem inviabilizar a passagem dependendo da intensidade do afloramento, na Figura 7 é possível observar o afloramento do lençol freático em área rural, porém afastado de estradas rurais.

Figura 7 - Ponto crítico de afloramento de lençol freático.

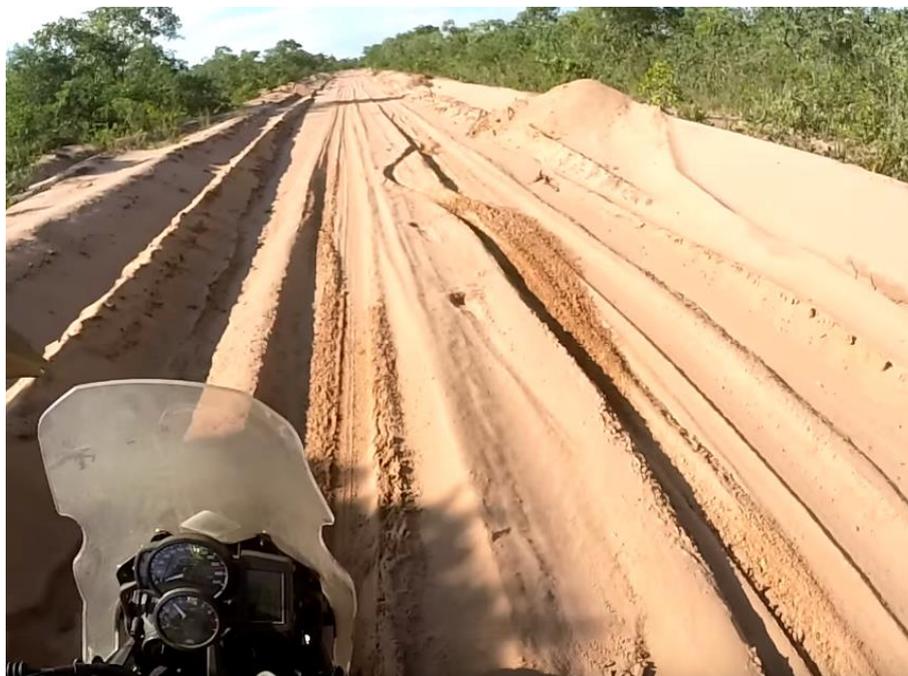
Os areões ou bancos de areia, são trechos das estradas rurais que tem a deposição intensa de areia, ou até mesmo intensa intemperização da rocha mãe localizada no solo, o que acaba por causar um acúmulo de areia tão grande que desestabiliza carros que estejam passando e podem até mesmo atolar veículos dependendo da intensidade, a seguir na Figura 8 é possível visualizar um ponto severo de areião em estrada rural.

Figura 8 - Ponto crítico de areião severo.

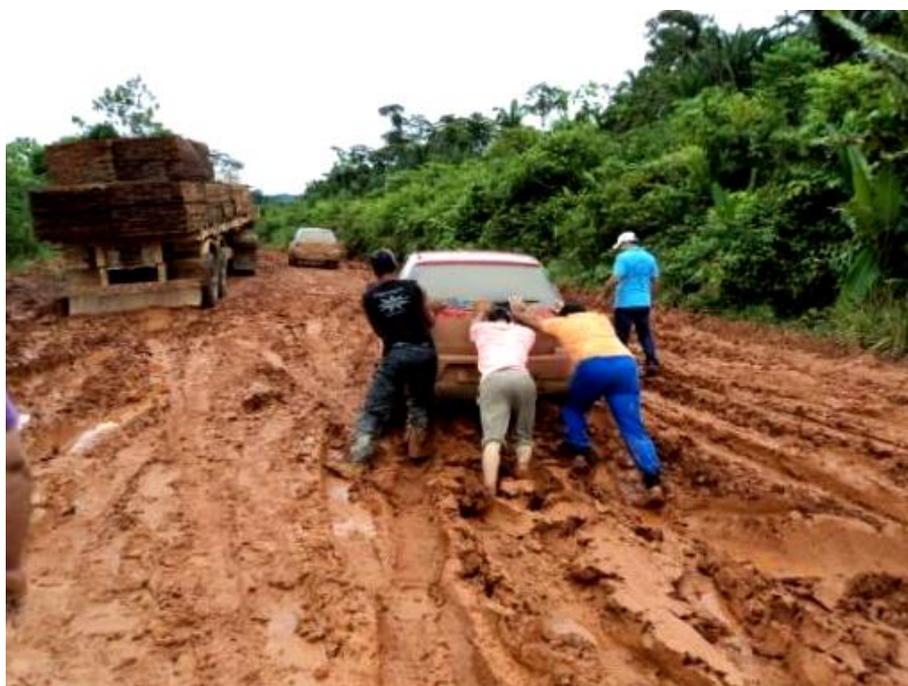
Os atoleiros tem origem em solos argilosos, com drenagem deficitária, onde a falta de sustentação do solo, aliada as forças elétricas ligantes das argilas hidratadas, tendem a prender rodas de veículos e não possibilitar sua tração eficaz, causando assim o atolamento de um veículo. A Figura 9 demonstra um ponto crítico de atoleiro em via rural.

Figura 9 - Ponto crítico de areião severo.

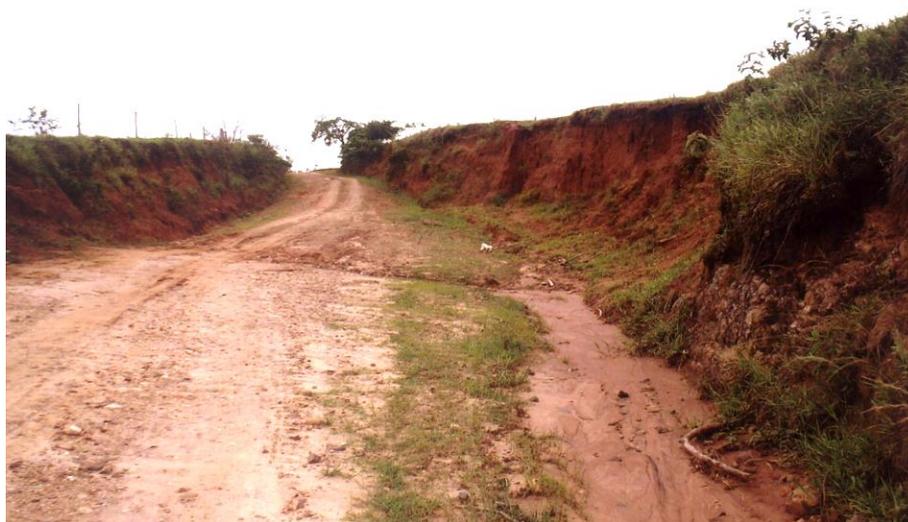
Com já comentado no Item 5.5.2., ao longo dos anos uma estrada tem seu leito rebaixado, em decorrência das manutenções efetuadas pelas motoniveladoras, porém este rebaixamento ocasiona o confinamento das águas pluviais no trecho, não possibilitando a saída d'água por meio de bigodes ou bacias de captação. Este tipo de ponto crítico acaba por ocasionar outros pontos de criticidade mais severos como erosões no leito carroçável, dependendo da sua intensidade, na Figura 10 é possível visualizar um trecho com encaixamento severo.

Figura 10 - Ponto crítico de encaixamento da seção da via.

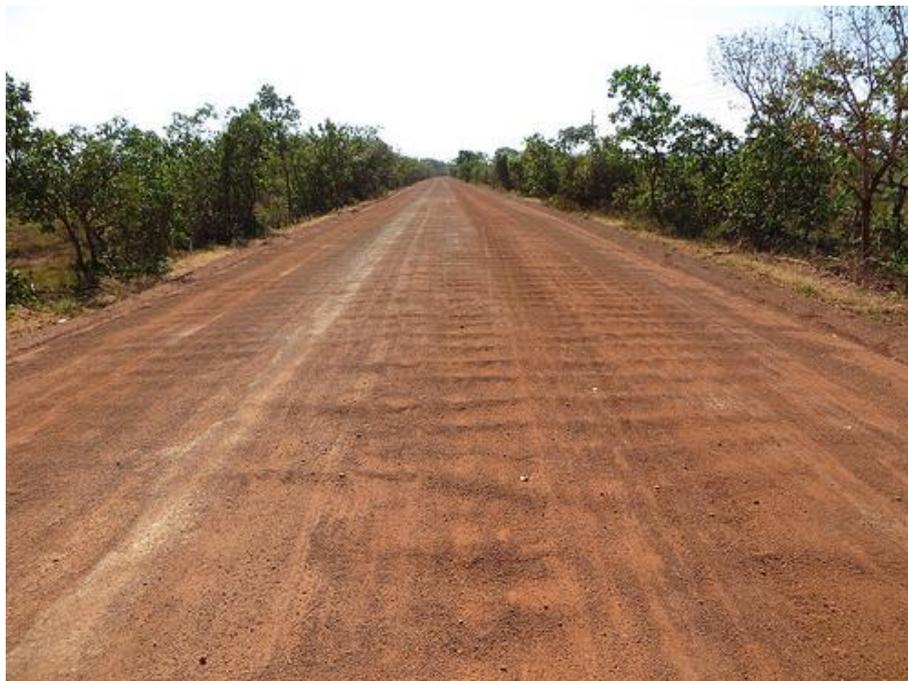
São ondulações criadas no leito carroçável da via, causadas obrigatoriamente pela vibração dos veículos que ali trafegam. Geralmente se dão em vias com agregados de maior diâmetro, que acabam sofrendo ressonância no ato da passagem dos carros, vibrando o solo ao seu redor. Estas ondulações podem desestabilizar veículos e até mesmo inviabilizar a passagem, dependendo da profundidade dos sulcos formados. Na Figura 11 é possível observar um ponto crítico de costela de vaca.

Figura 11 - Ponto crítico de costela de vaca.

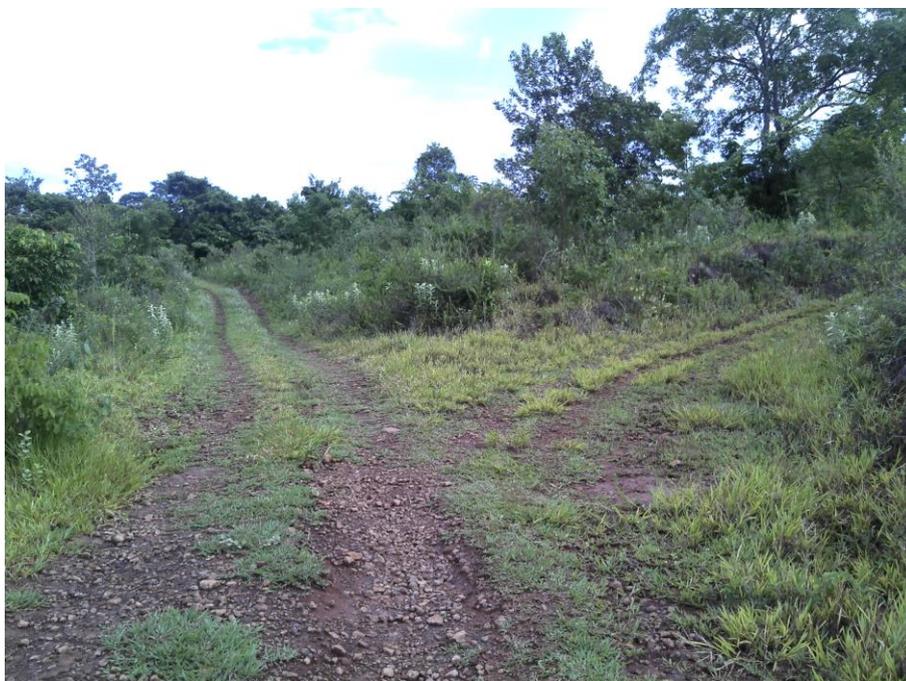
As gramíneas no leito carroçável indicam muitas vezes a falta de manutenção da via rural, além de dependendo de sua intensidade impossibilitarem a visualização plena da pista pelos motoristas, podendo assim ocasionar colisões com barrancos, outros veículos ou até mesmo buracos nas vias. A Figura 12 indica trechos críticos com gramíneas no leito carroçável.

Figura 12 - Ponto crítico de gramíneas no leito carroçável.

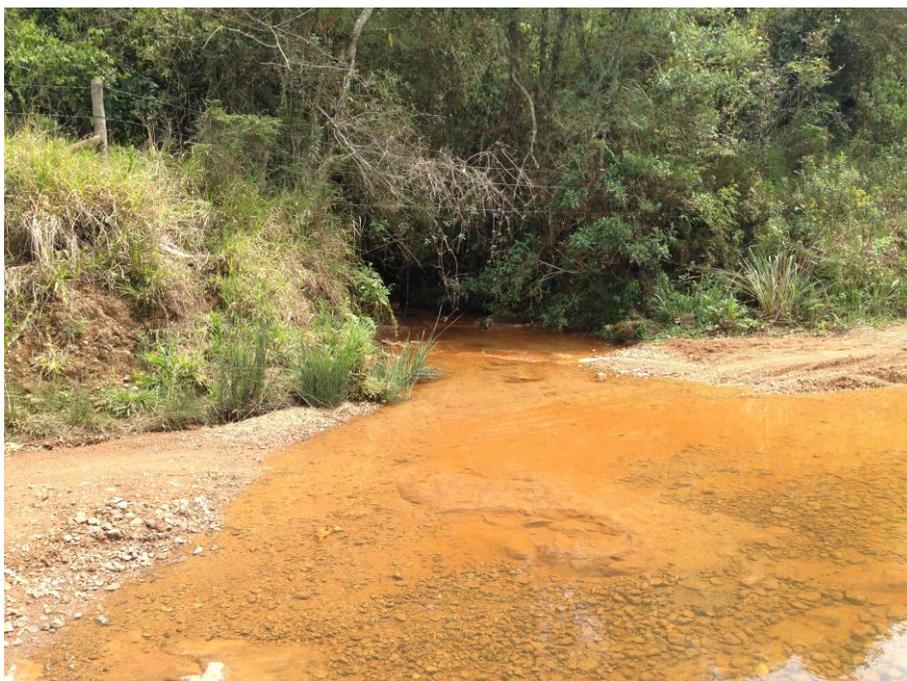
Passagens molhadas referem-se à vias que passam sobre cursos hídricos sem pontes ou travessias, podendo ser desde pequenas nascentes com fios d'água, até córregos rasos. Este ponto crítico caracteriza-se por alta periculosidade, tendo em vista que durante uma precipitação intensa, o manancial aumenta sua vazão de escoamento podendo até mesmo arrastar veículos que estejam trafegando no local. Na Figura 13, é possível observar um trecho de passagem molhada severo, onde a via rural passa sobre um pequeno córrego.

Figura 13 - Ponto crítico de passagem molhada.

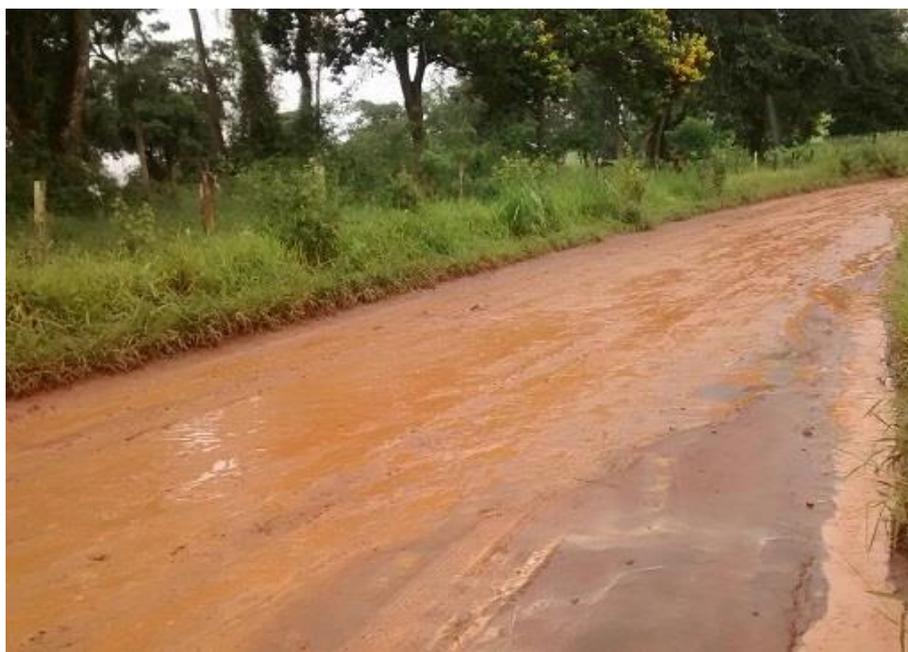
Pista escorregadia ocorre em detrimento de uma drenagem ineficiente, que por sua vez tornará o leito carroçável inconsistente, desestabilizando os veículos que por ali trafegam, podendo ocasionar em casos mais severos, acidentes. Na Figura 14 é possível observar um ponto crítico de pista escorregadia.

Figura 14 - Ponto crítico de pista escorregadia.

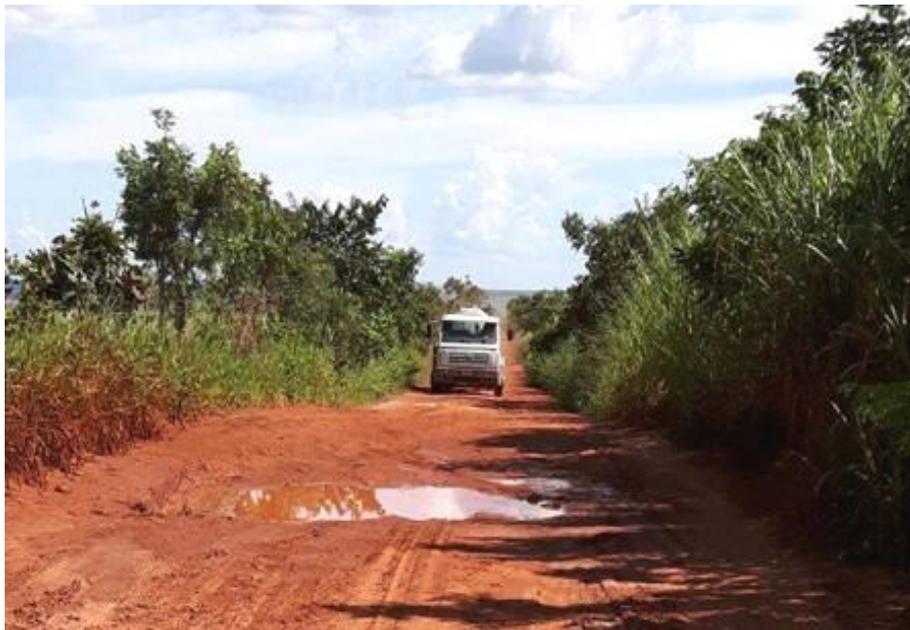
Os empoçamentos geralmente acontecem nos pontos mais baixos das estradas, que possuem drenagem ineficiente. As poças d'água impossibilitam a visualização da profundidade dos buracos, além das características do solo, o que pode ocasionar acidentes e atolamentos. A Figura 15 demonstra um ponto crítico de empoçamento.

Figura 15 - Ponto crítico de empoçamento.

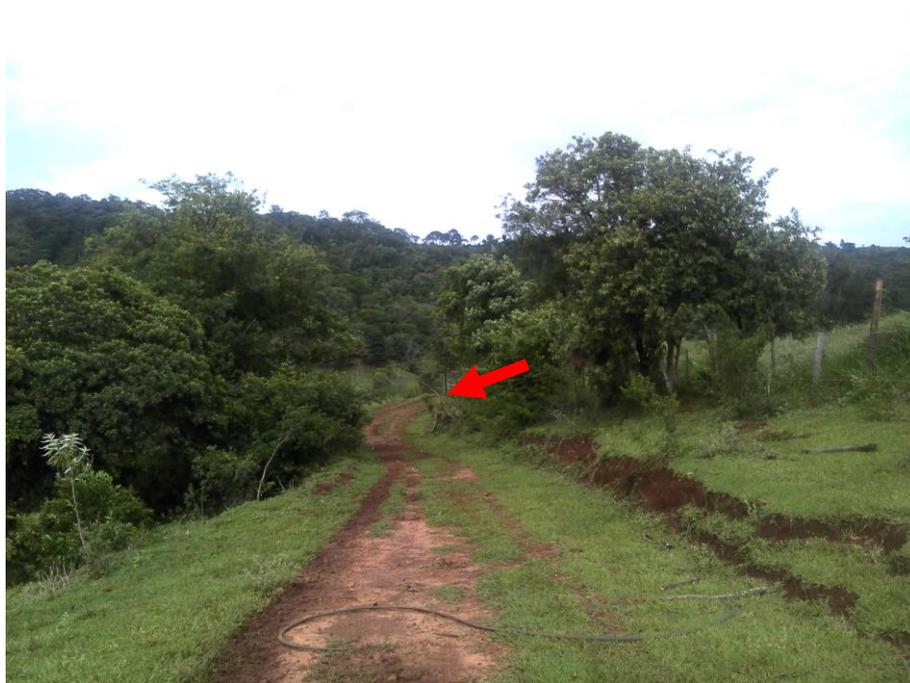
Pontos cegos geralmente são ocasionados por traçados de curvas irregulares, que acabam por obstruir a visão à outros veículos, o que pode ocasionar colisões frontais. A Figura 16 demonstra um trecho com ponto cego.

Figura 16 - Ponto crítico de ponto cego.

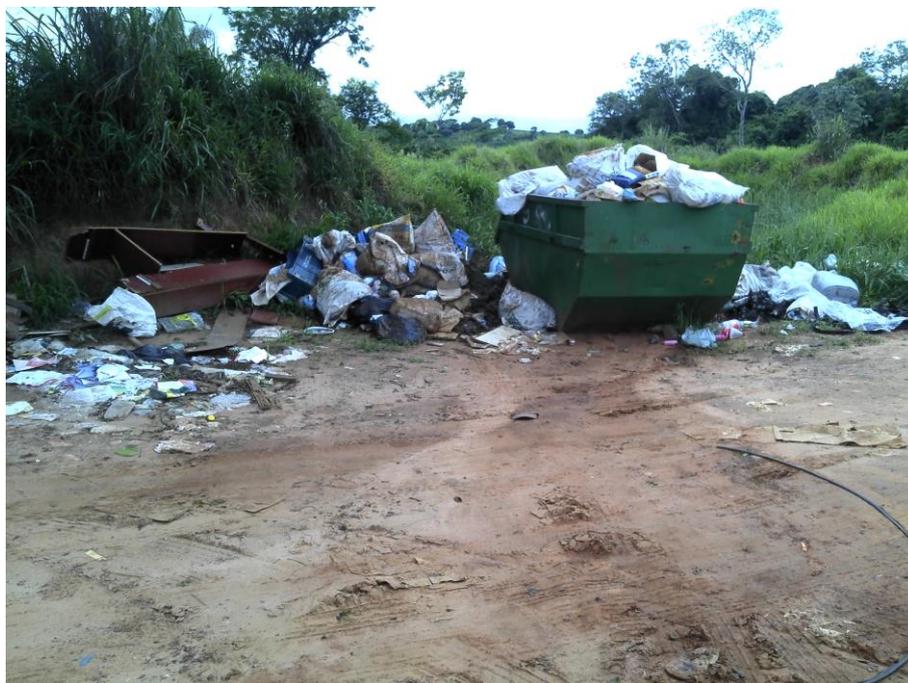
A pressão antrópica refere-se à interação do ser humano com o meio natural, nas proximidades da estrada rural, como deposição de resíduos sólidos, edificações em áreas de preservação permanente, entre outras atividades, estas por sua vez acabam por degradar o solo e os recursos hídricos, que por fim trarão um impacto negativo na via. A Figura 17 demonstra um ponto com elevada pressão antrópica.

Figura 17 - Ponto crítico de pressão antrópica.

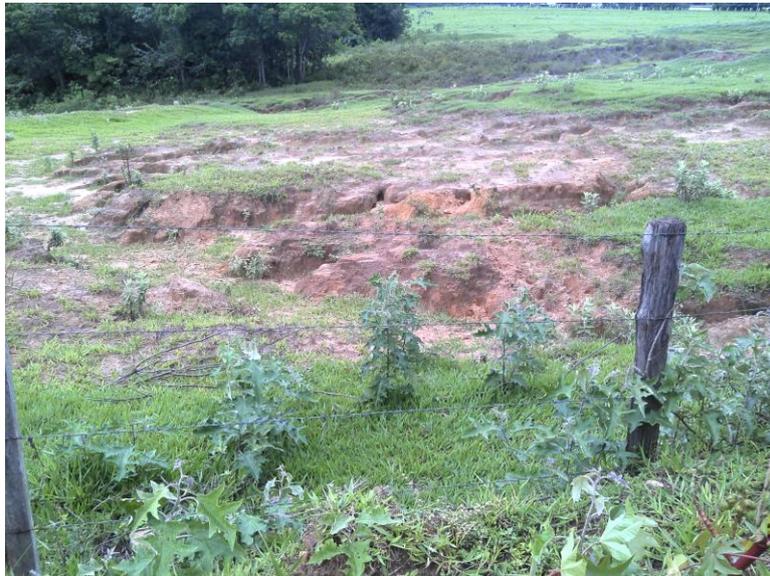
Figura 18 - Ponto crítico de erosão nas margens da estrada.

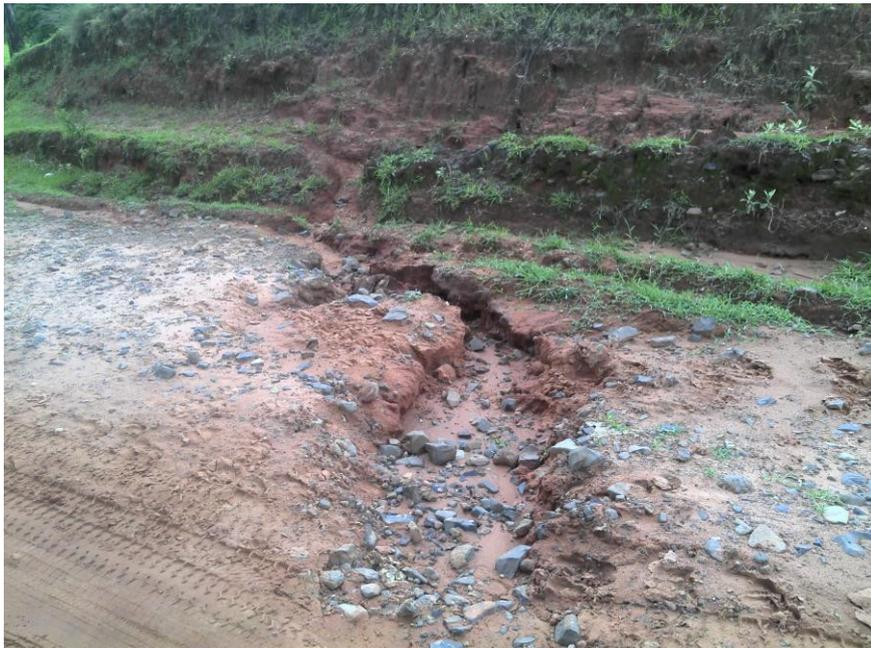
Figura 19 - Ponto crítico de erosão nas sarjetas da estrada.

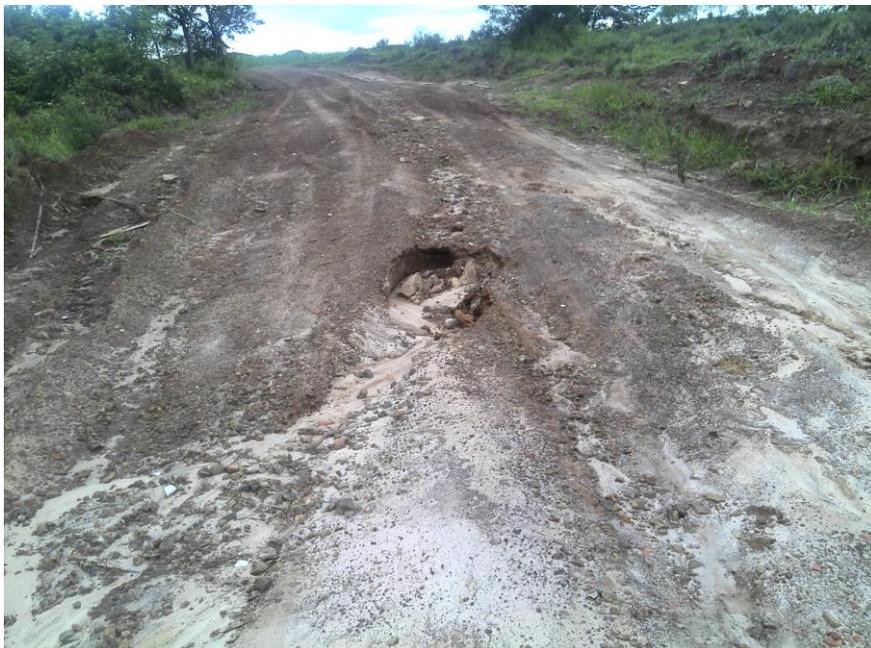
Figura 20 - Ponto crítico de erosão no leito carroçável da estrada.

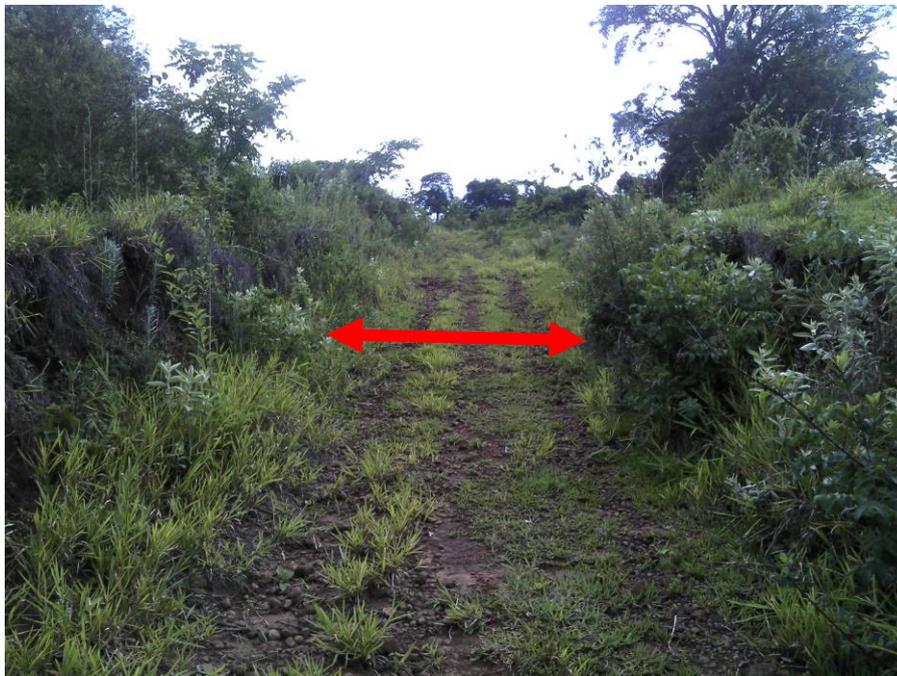
Os estreitamentos ocorrem devido à pressão do proprietário em retirar a estrada dos limites de sua propriedade, ou pela passagem do trecho por mata fechada, ou até mesmo por pressão do plantio de culturas. Os estreitamentos podem causar colisões frontais ou impossibilitar a passagem de dois veículos simultaneamente, o que gera transtornos ao tráfego local. A Figura 21 demonstra um trecho de estreitamento.

Figura 21 - Ponto crítico de estreitamento.

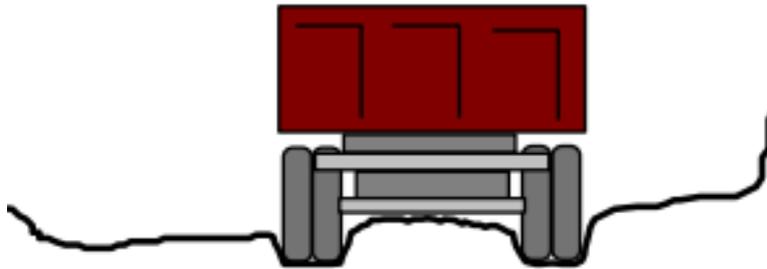
Os trilhos de rodagem são depressões que aparecem nos locais onde há contato com os pneus dos veículos que ali trafegam, podem variar de 2 até 15 centímetros de profundidade e geralmente são ocasionados em solos com partículas menores, cujo leito não suporta as cargas ali aplicadas, começando a ceder. Importante salientar que podem ser agravados se aliados a drenagem ineficiente. A Figura 22 ilustra um trilho de rodagem esquemático.

Figura 22 - Desenho esquemático de um trilho de rodagem.

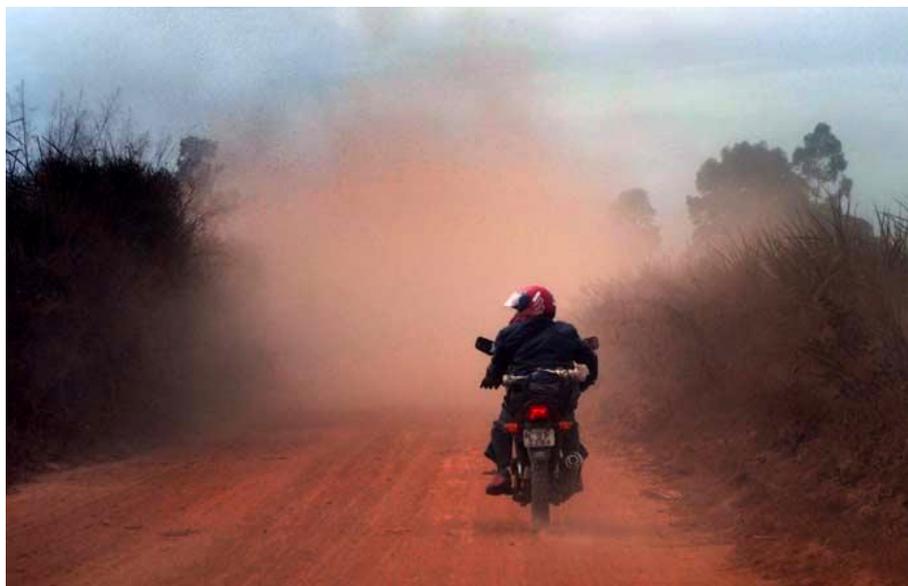
Após a passagem de veículos em solos com partículas aglutinantes com argila e sem a presença de agregado graúdo como pedra britada por exemplo, ocorre o lançamento destas partículas ao ar criando nuvens de poeira a cada passagem, isto pode ser um grave ponto crítico da estrada, pois a obstrução da visibilidade pode causar a paralisação temporária do tráfego e até acidentes. A Figura 23 demonstra um trecho sofrendo com poeira.

Figura 23 - Trecho crítico de poeira em estrada rural.

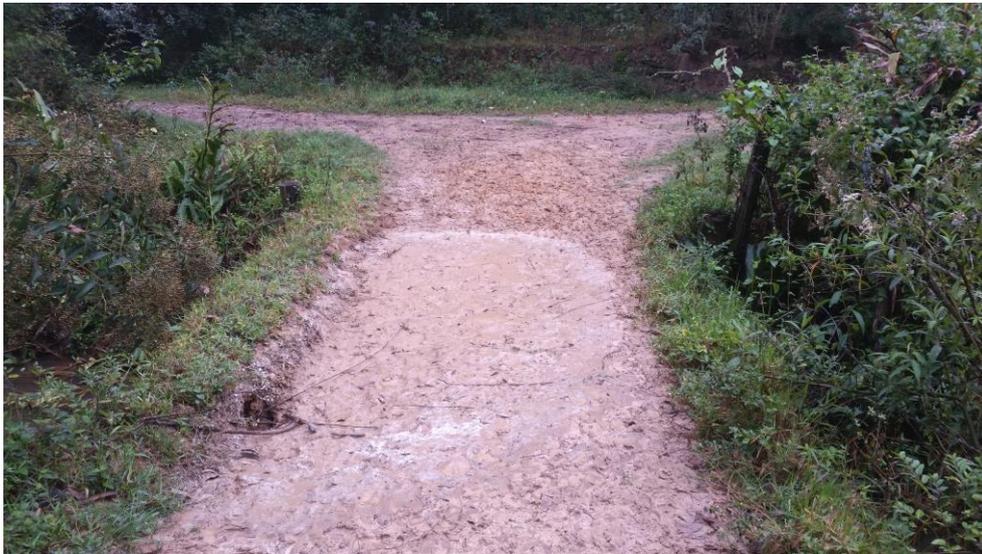
Figura 1 - Ponte de madeira localizada na estrada SLT 413, não possuindo qualquer indicação de segurança.

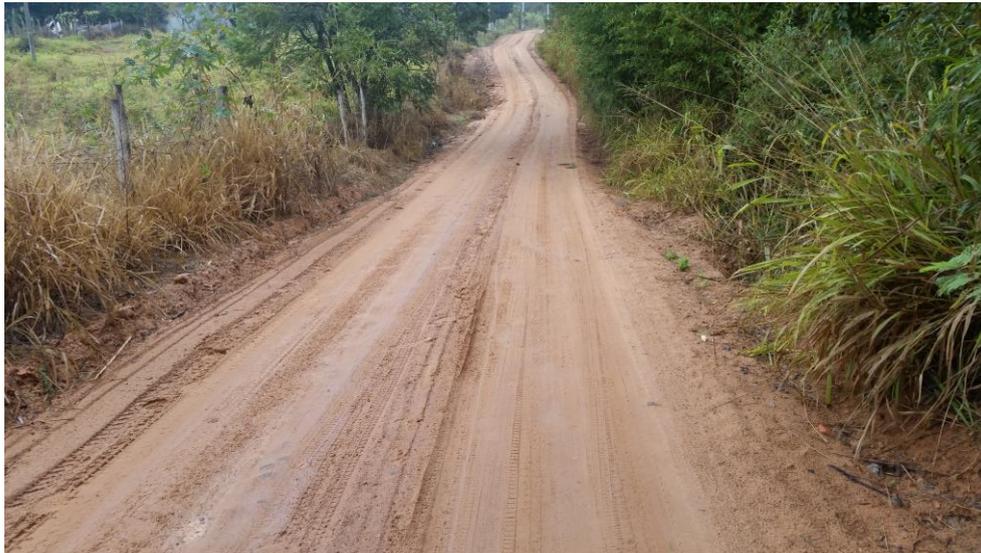
Figura 2 - Estrada SLT 413 onde se encontra uma imperceptível ponte de concreto, sem qualquer segurança na lateral direita.

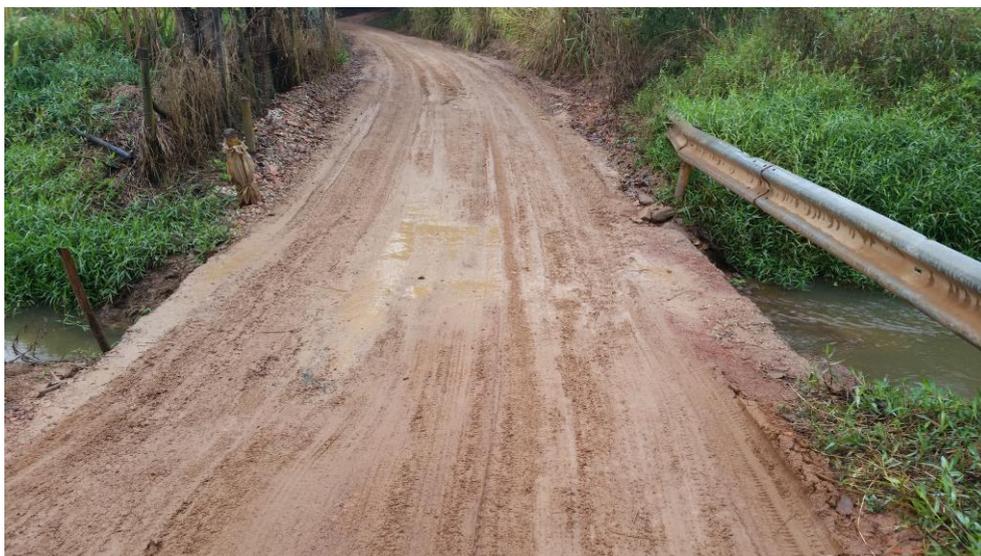
Figura 3 - Ponte de concreto localizada na estrada SLT 413, apresentando barra de segurança em um dos lados.

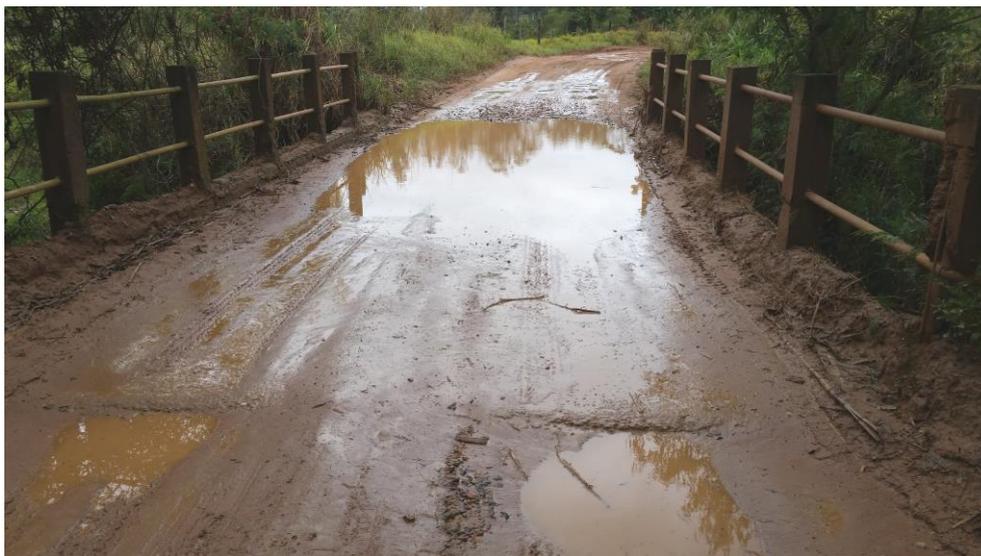
Figura 5 - Ponte de concreto com intenso empocamento no leito carroçável localizada na estrada SLT 426.

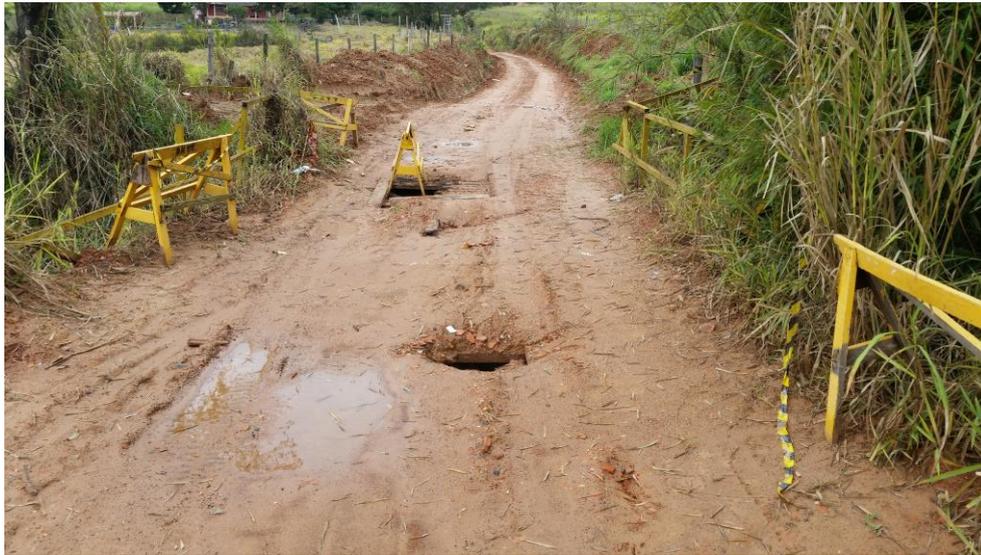
Figura 6 - Ponte de madeira com grandes avarias localizada na estrada concessionária da rodovia Tietê.

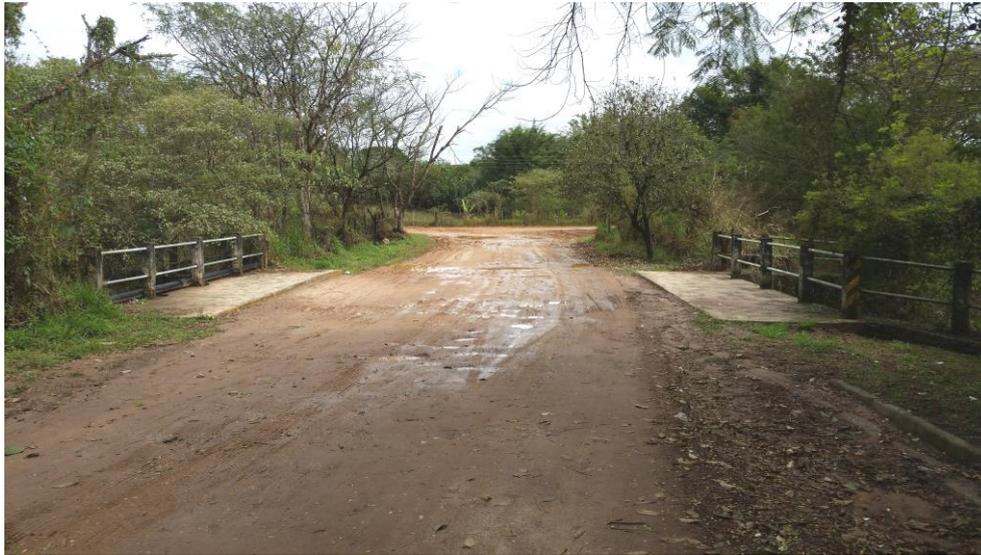
Figura 8 - Ponte de concreto com área de passeio e barras de segurança devidamente implantadas, localizada na Rua Trentino.

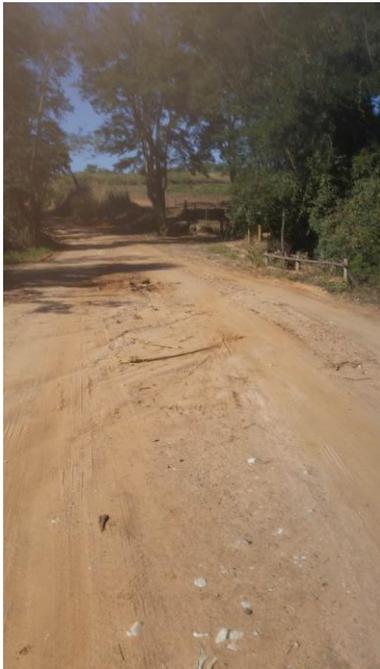
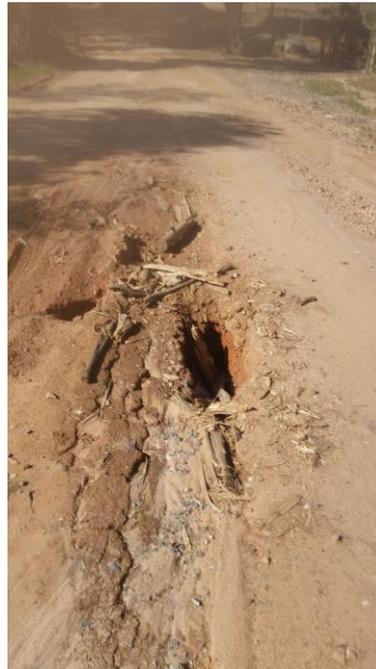
Figuras 9 e 10 - Ponte de madeira localizada na estrada Porto Góis, com intensa avaria na extremidade superior.

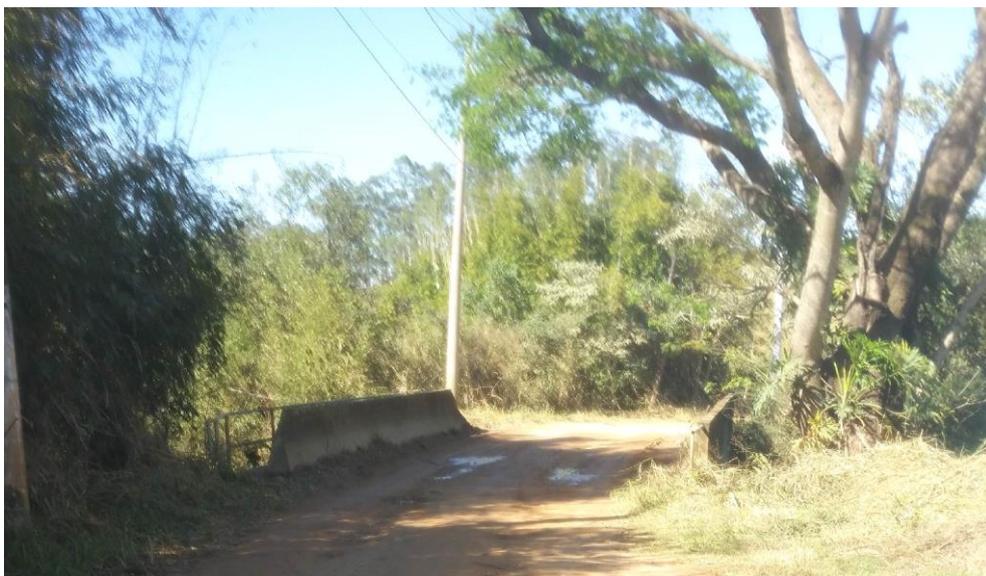
Figura 11 - Ponte de concreto localizada na estrada SLT 161 com ponto crítico de empoçamento no leito carroçável.

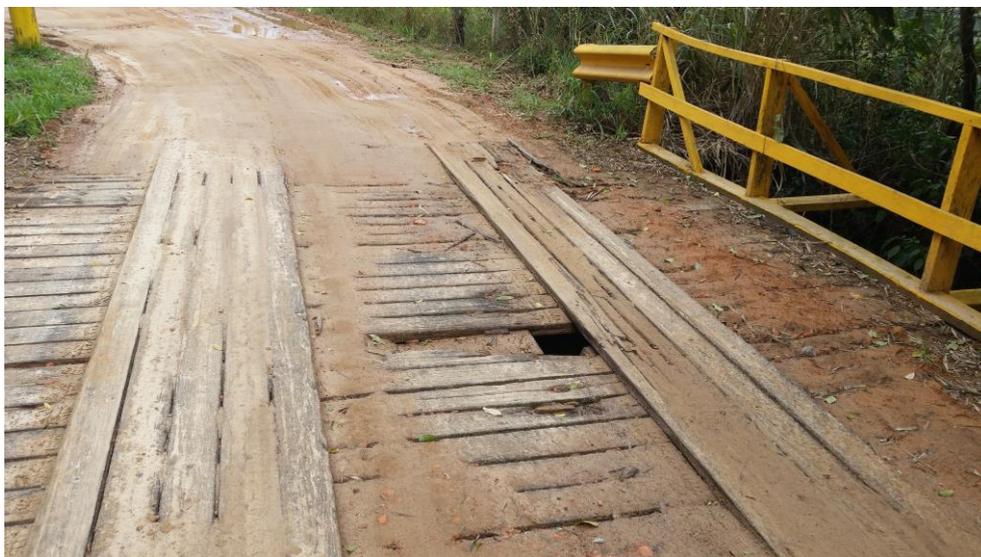
Figura 12 - Ponte de madeira com base metálica localizada na estrada SLT 249, a estrada apresenta pequenas avarias nas tábuas de madeira no leito carroçável.

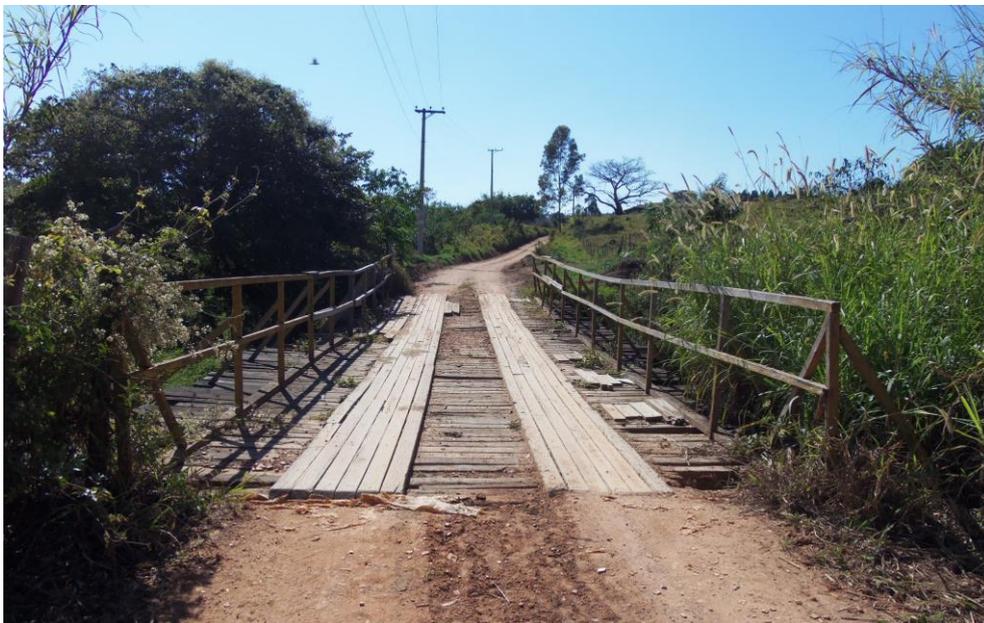
Figura 16 - Ponte de madeira encontrada na estrada Porto Góis, apresentando as devidas medidas de segurança.

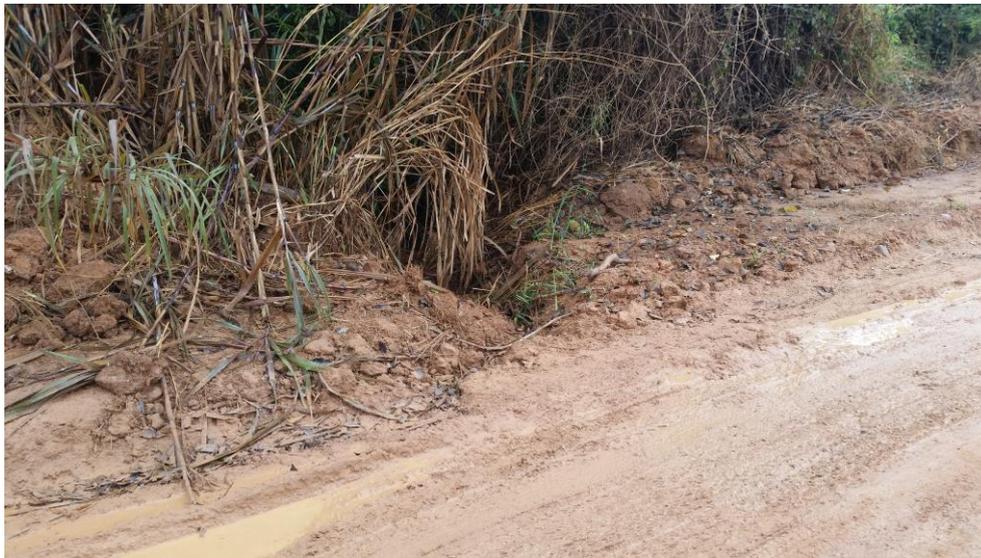
Figura 21 - Pequena erosão na lateral da estrada SLT 249.

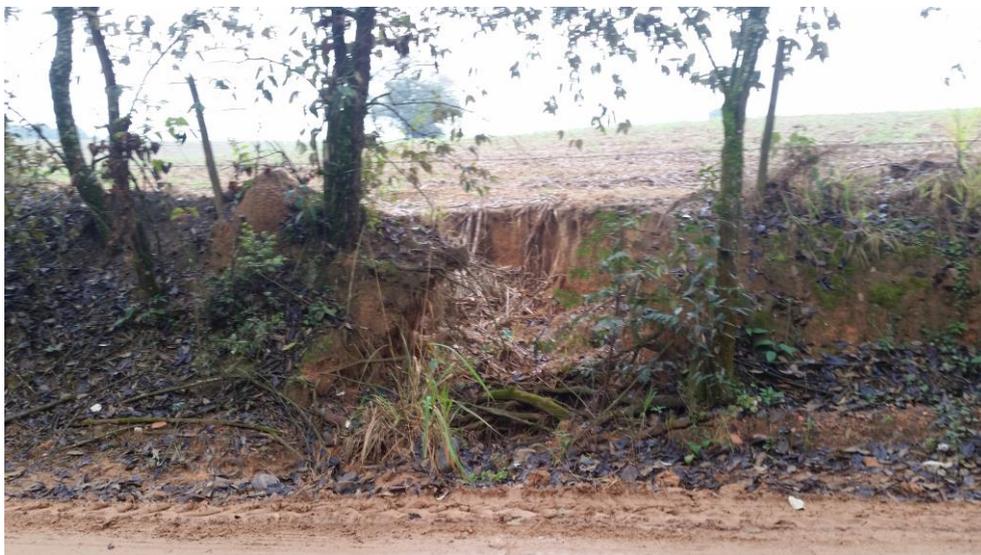
Figura 22 - Encaixamento na lateral da estrada SLT 413.

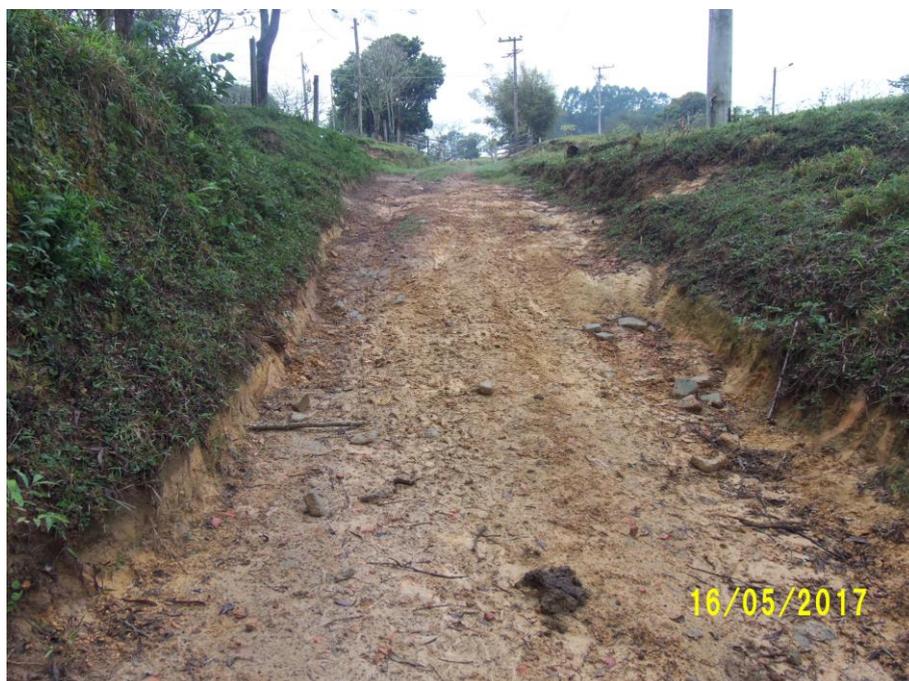
Figura 23 - Ponto crítico de intenso encaixamento nas laterais da estrada SLT 413.

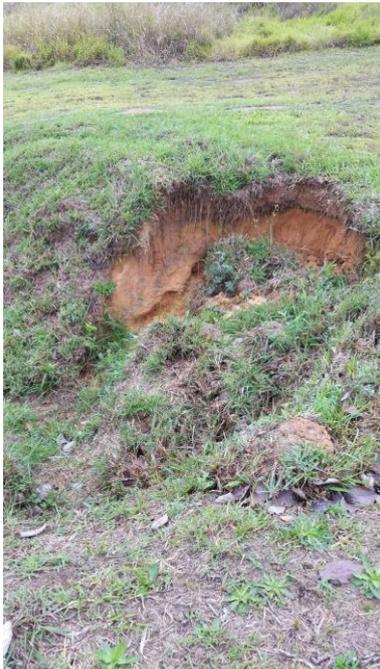
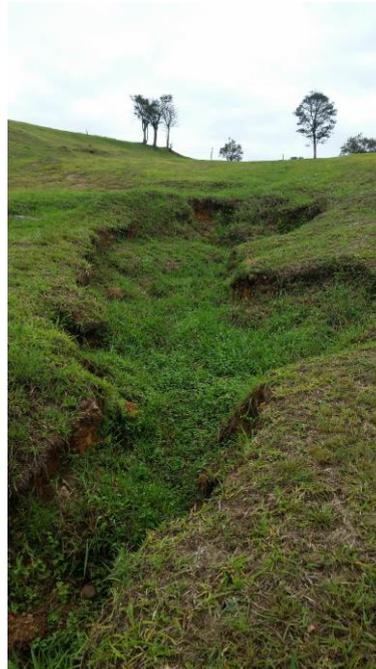
Figura 24 - Intensa erosão na lateral da rodovia SP-308.

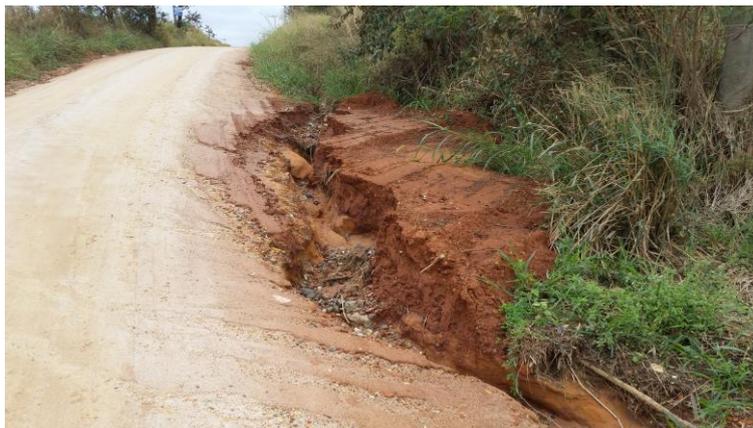
Figura 25 - Intensa erosão localizada na lateral na estrada SLT 413.

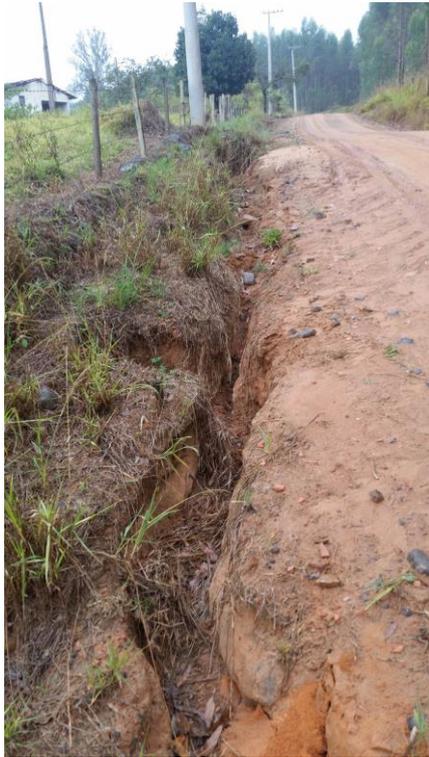
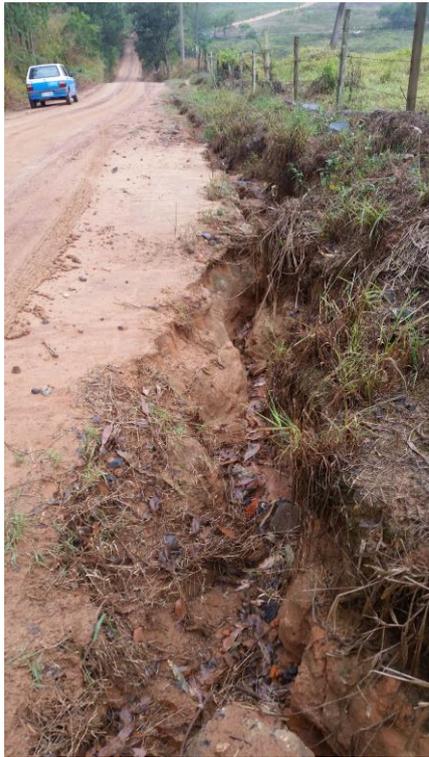
Figura 26 - Intensa erosão encontrada em outro trecho da estrada SLT 413, nota-se que a erosão em questão ainda está em processo de formação.
