## Memorial Descritivo

**Serviços de reparo e manutenção do telhado do CRAS – Centro de Referência de Assistência Social, Bairro Santa Cruz**

**ENDEREÇO: Av. Princesa Isabel, 1576 – Bairro Santa Cruz**

**SALTO/SP  
FEVEREIRO - 2024**

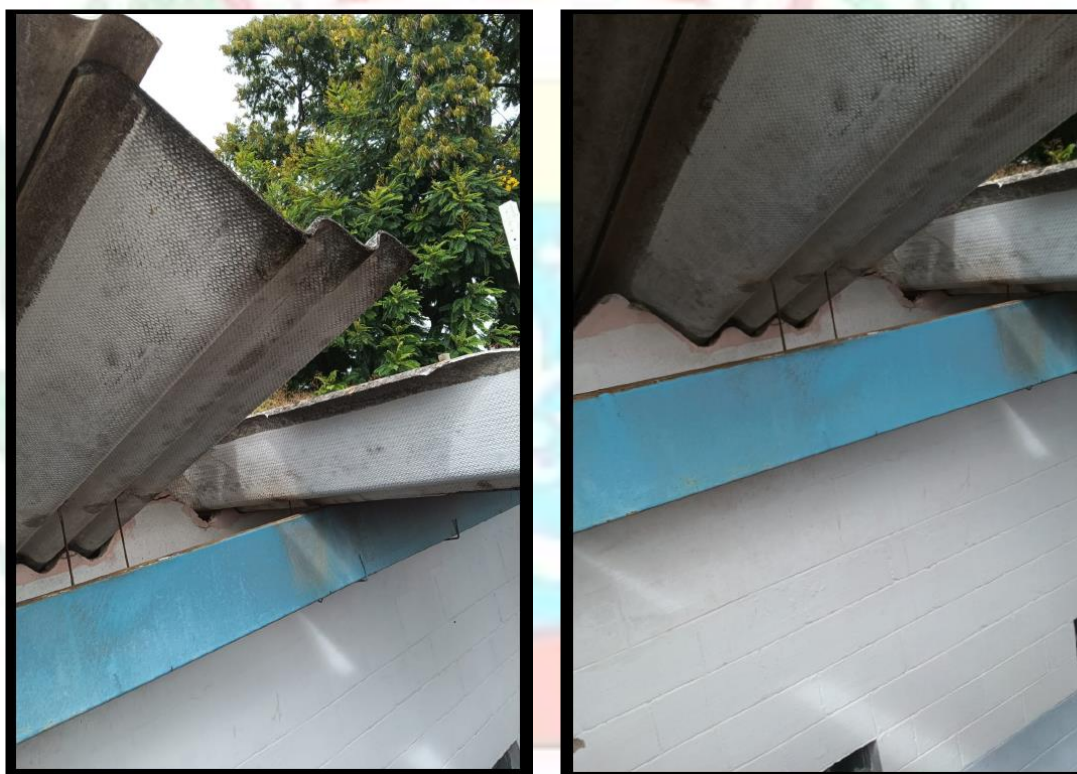
Em decorrência da incidência de fortes ventos, ocorreram danos a cobertura com destelhamento do prédio ocupado. Abaixo estão expostas fotos do local:

Figuras 1 e 2. Telhado com calhetões danificados

Será necessária a retirada de 06 (seis) telhas calhetão danificadas, sendo que as mesmas deverão ser descartadas de modo correto, sem danos para o meio ambiente ou quaisquer prejuízos à propriedade quer de característica pública quer particular.

Em substituição às 6 (seis) telhas calhetão danificadas, a contratada deverá instalar outras 6 (seis) telhas correspondentes, sendo adotados todos os procedimentos padronizados para a instalação.

Importante ainda que por ocasião da montagem seja considerado o direcionamento original das telhas, efetuando-se o reforço necessário que garantirá a eficácia contra os ventos dominantes da região. Saliente-se que esse proceder preservará a estanqueidade da cobertura.

Em adição a isso, deverá ser utilizada a fita adesiva impermeável em manta asfáltica para o reparo das telhas que, embora não precisem ser substituídas, venham a apresentar fissuras que comprometam a impermeabilidade do telhado.

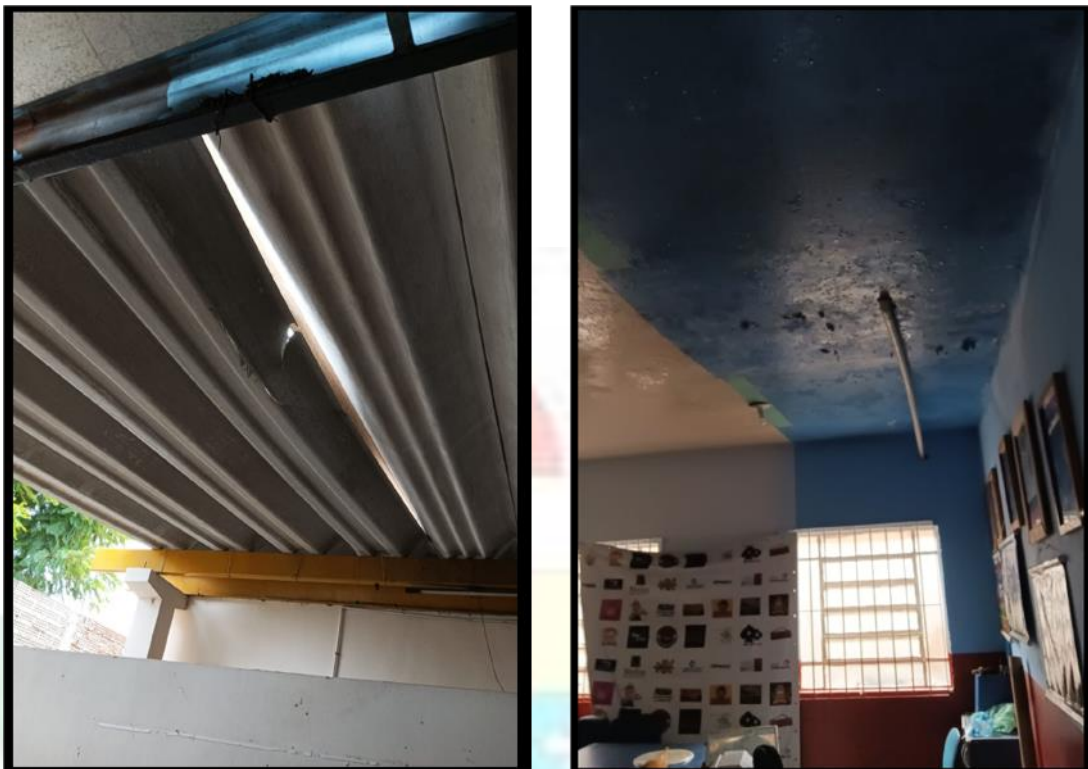
Figuras 3 e 4. Calhetão danificado visto por baixo e infiltração no teto do CRAS
